BKP 296 – Gebäuediagnose Schadstoffe (Asbest, PCB, PAK) in der Bausubstanz  
Version 1.0

## Waldhaus

20UM074

Waldhaus  
Hohmattstrasse 50  
2532 Magglingen

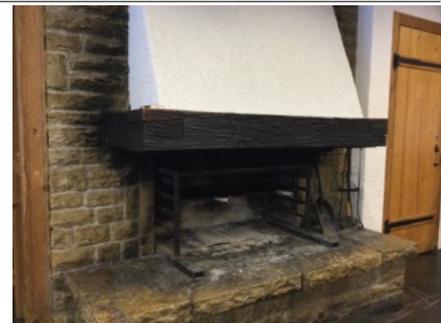
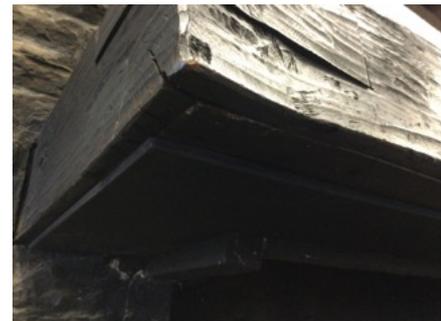
Die Brandschutzplatten auf der Unterseite des Kamins/Holzverkleidung Cheminée sind asbesthaltig (schwachgebundener Asbest). Wir empfehlen, dieses Vorkommen so schnell wie möglich abzudecken oder zu sanieren; insbesondere, da es sich in einer für Kinder gut zugänglichen Höhe befindet.

Grosse Gefährdung: Es ist mit einer hohen bis sehr hohen Faserfreisetzung zu rechnen.

Befund-Nr. **3**  
 Bauteil Cheminée  
 Material Brandschutzplatten  
 Geschoss EG  
 Raum Aufenthaltsraum  
 Schadstoff Asbest (Amosit, Chrysotil) SGA

**Grosse Gefährdung**  
 In der Regel hohe Faserfreisetzung

**I Sanierung veranlassen**  
 Innett Jahresfrist

Selbst bei geringen Eingriffen oder mechanischer Belastung muss mit einer sehr hohen Faserfreisetzung gerechnet werden. Auch für den Rückbau von geringen Mengen an leichten asbesthaltigen Platten (LAP) muss zwingend ein spezialisiertes Asbest-Sanierungsunternehmen gemäss Suva-Liste beigezogen werden. Der Rückbau erfolgt gemäss der Richtlinien EKAS 6503, Ausgabe 2008 in einer Unterdruckzone und mit Personenschutz-ausrüstung.

Für Flächen, welche kleiner als 0.5m<sup>2</sup> sind und zerstörungsfrei demontiert werden können, gelten erleichterte Massnahmen gemäss Suva Factsheet 33036 (Sanierung von asbesthaltigen Leichtbauplatten durch anerkannte Firmen - Verfahren für Flächen von weniger als 0,5 m<sup>2</sup> pro Arbeitsraum).

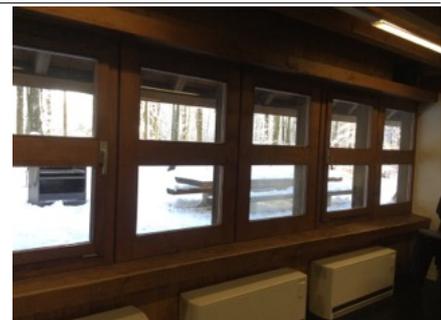
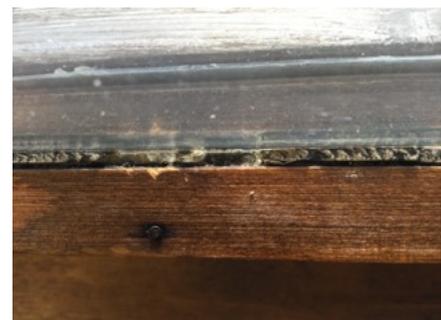
Bei den älteren (originalen) Fenstern ist der Fensterkitt asbesthaltig.

Befund-Nr. **5**  
 Bauteil Fenster  
 Material Verglasungskitt  
 Geschoss EG  
 Raum Aufenthaltsraum  
 Schadstoff Asbest (Chrysotil) FGA

**Keine unmittelbare Gefährdung**  
 Keine oder sehr geringe Faserfreisetzung

**Gefährdung möglich**  
 Erhöhte Faserfreisetzung möglich

**III Sanierung vormerken**  
 Kontrolle alle 5 Jahre

**Bemerkung** Bei mechanischer Bearbeitung grosse Gefährdung.

Die asbesthaltigen Verglasungsfugen sind ohne mechanische Beschädigung ungefährlich. Die mechanische Bearbeitung muss verhindert und der Hausdienst/Gebäudebetrieb informiert werden.

Die Sanierung der Fenster kann durch jede Firma vorgenommen werden, die Rückbau und Entsorgung gemäss den Suva-Factsheets 33039 bis 33043 «Asbesthaltiger Fensterkitt» durchführt. Wir empfehlen, diese Arbeiten durch eine spezialisierte Firma gem. Suva-Liste durchführen zu lassen.

Werden die Fenster komplett ersetzt, kann die Entfernung gemäss anerkannten Regeln der Technik erfolgen: Fensterflügel als Ganzes aushängen und der entsprechenden Entsorgung zuführen.

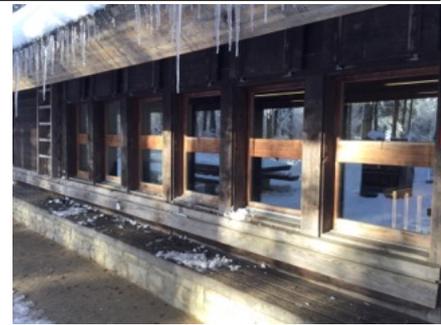
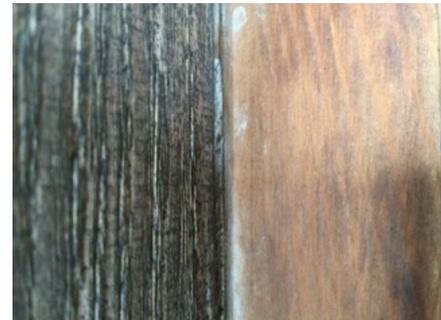
Es wurden zwei Arten von Anschlagkitt festgestellt. Die grauen Fugen sind asbesthaltig, die schwarzen nicht. Es ist gut möglich, dass das schwarze Fugenmaterial für Ausbesserungen benutzt wurde und sich hinter diesem Material noch altes Fugenmaterial befindet. Bei einem allfälligen Ersatz der Fenster ist also damit zu rechnen, dass sich auch bei Fenstern mit schwarzem Anschlagkitt noch asbesthaltiges Material befinden könnte.

Befund-Nr. **7**  
 Material **Fenster**  
 Anschlagkitt  
 Geschoss **EG**  
 Raum **Aufenthaltsraum**  
 Schadstoff **Asbest (Chrysotil) FGA**

**Risiko unter Gebrauch** Keine unmittelbare Gefährdung  
Keine oder sehr geringe Faserfreisetzung

**Risiko bei Bearbeitung** Gefährdung möglich  
Erhöhte Faserfreisetzung möglich

**Dringlichkeit der Sanierung** III Sanierung vormerken  
Kontrolle alle 5 Jahre

**Bemerkung** Bei mechanischer Bearbeitung grosse Gefährdung.

Entfernung gemäss anerkannten Regeln der Technik ohne Unterdruckzone; jedoch mit Schutzmassnahmen und Punktabsaugung. Die Fenster können zuerst entfernt werden, danach kann mit Stechbeitel oder Spachtel der Fugenkitt entfernt werden. Keine Handmaschinen verwenden. Hierzu siehe auch Suva-Factsheet 33044 «Entfernen von Anschlagkitt von Fensterrahmen und Mauerwerk». In den Räumen dürfen sich nur Arbeiter in Schutzkleidung aufhalten, wenn möglich nur diejenigen, welche den Abbruch durchführen.

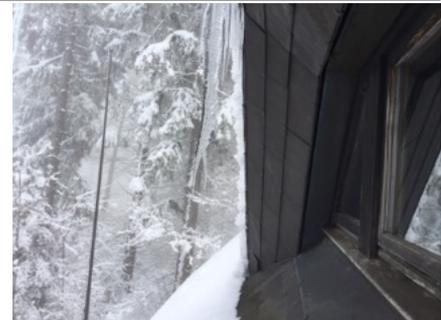
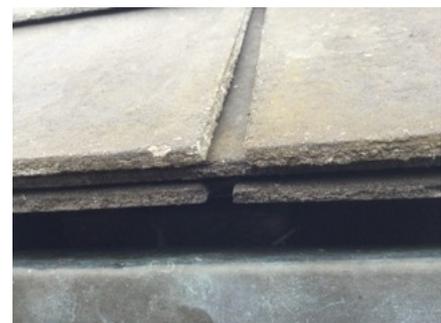
Die Dachabdeckung besteht aus asbesthaltigen Faserzementplatten.

Befund-Nr. **16**  
 Material **Dachabdeckung**  
 Faserzementplatte  
 Geschoss **DG**  
 Raum **Aussen**  
 Schadstoff **Asbest (Chrysotil) FGA**

**Risiko unter Gebrauch** Keine unmittelbare Gefährdung  
Keine oder sehr geringe Faserfreisetzung

**Risiko bei Bearbeitung** Grosse Gefährdung  
In der Regel hohe Faserfreisetzung

**Dringlichkeit der Sanierung** III Sanierung vormerken  
Kontrolle alle 5 Jahre

Die asbesthaltigen Bauteile aus Asbestfaserzement sind ohne mechanische Beschädigung ungefährlich. Die mechanische Bearbeitung muss verhindert und der Hausdienst/Gebäudebetrieb informiert werden.

Grundsätzlich kann jede Firma die asbesthaltigen Bauteile rückbauen, welche die Angaben des Suva Factsheets «Entfernen von asbesthaltigen Faserzementplatten im Freien» (unter <http://www.suva.ch/waswo/33031>) sowie die Bestimmungen der EKAS Richtlinie 6503 befolgt.

Wir empfehlen, die Arbeiten von einer Spezialfirma gemäss Suva-Liste ausführen zu lassen.

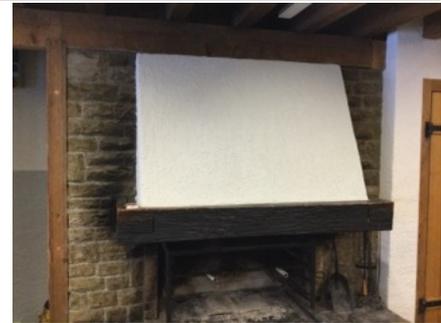
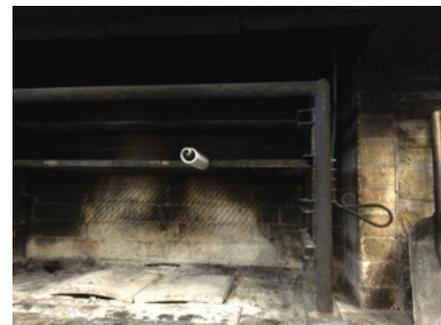
Im Inneren von Kaminen und Kaminen befinden sich manchmal asbesthaltige Bauteile. Dies kann allerdings erst während dem Rückbau festgestellt werden. Sollten während dem Rückbau (Sanierung) verdächtige Materialien festgestellt werden, so sind die Arbeiten einzustellen und das Material muss beprobt werden.

Befund-Nr. **4**  
 Cheminée  
 Material Brandschutz allgemein  
 Geschoss EG  
 Raum Aufenthaltsraum  
 Schadstoff Asbest

**Risiko unter Gebrauch** Keine unmittelbare Gefährdung  
Keine oder sehr geringe Faserfreisetzung

**Risiko bei Bearbeitung** Grosse Gefährdung  
In der Regel hohe Faserfreisetzung

**Dringlichkeit der Sanierung** III Sanierung vormerken  
Kontrolle alle 5 Jahre

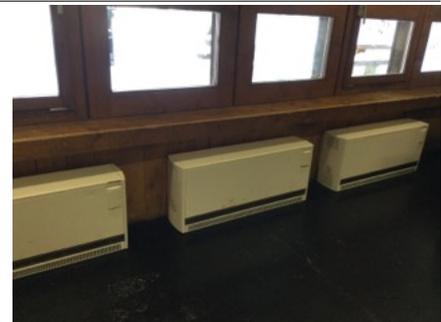
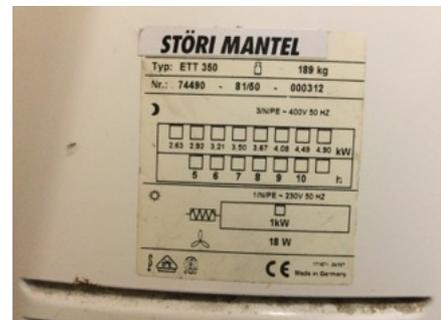
Beispiel Elektrospeicherheizung: die Elektrospeicherheizungen Typ ETT enthielten bis Oktober 1978 asbesthaltige Bauteile (Kleinteile, Dämmungen).

Befund-Nr. **9**  
 Elektrospeicherheizung  
 Material Kleinteile, Dämmungen  
 Geschoss EG  
 Raum Aufenthaltsraum  
 Schadstoff Asbest

**Risiko unter Gebrauch** Keine unmittelbare Gefährdung  
Keine oder sehr geringe Faserfreisetzung

**Risiko bei Bearbeitung** Grosse Gefährdung  
In der Regel hohe Faserfreisetzung

**Dringlichkeit der Sanierung** III Sanierung vormerken  
Kontrolle alle 5 Jahre

In der Regel ist bei intakten und geschlossenen Installationen mit keiner oder sehr geringer Faserfreisetzung zu rechnen. Bei Eingriffen oder anstehenden Wartungsarbeiten ist ein im entsprechenden Bereich erfahrenes Unternehmen beizuziehen; im Zweifelsfall sollen bei verdächtigen Materialien weitere Abklärungen bezüglich Schadstoffgehalts getroffen werden.

Für den Rückbau soll ein im entsprechenden Bereich erfahrenes Unternehmen beauftragt werden. Nach Möglichkeit sollen die Apparate als Ganzes entfernt und der entsprechenden Entsorgung zugeführt werden. Bei Auftreten von verdächtigen Materialien sind die Arbeiten sofort einzustellen und weitere Abklärungen über einen eventuellen Schadstoffgehalt zu treffen.

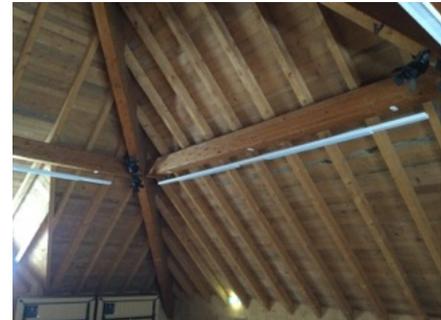
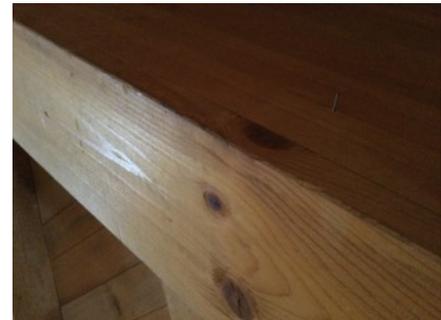
Bei der Dachkonstruktion besteht der Verdacht auf die Anwendung von Holzschutzmitteln. Da die Räumlichkeiten nur sporadisch genutzt werden, ist nicht von einer Gefährdung der Nutzenden auszugehen.

Befund-Nr. **14**  
 Dachkonstruktion  
 Material Holz  
 Geschoss  
 Raum Schlafen  
 Schadstoff Holzschutzmittel

**Risiko unter Gebrauch** Keine unmittelbare Gefährdung  
 Keine Schadstoff-Freisetzung

**Risiko bei Bearbeitung** Keine unmittelbare Gefährdung  
 Keine Schadstoff-Freisetzung

**Dringlichkeit der Sanierung** III Sanierung vormerken  
 Kontrolle alle 5 Jahre

Wir empfehlen die Entsorgung der Hölzer in einer Sonderverbrennungsanlage. Das Holz darf nicht wiederverwertet oder zur Energiegewinnung (Holzschnitzelfeuerung o. ä.) genutzt werden. Falls eine Wiederverwertung angestrebt werden sollte, muss die Holzkonstruktion vorgängig auf Holzschutzmittel untersucht werden.

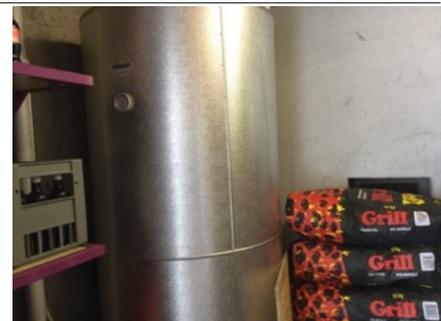
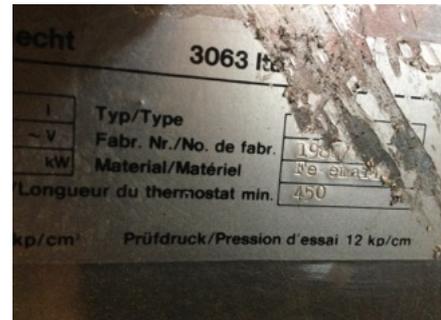
Befund-Nr. **19**  
 Material Dichtung  
 Raum Geräteraum  
 Schadstoff

**Risiko unter Gebrauch** Keine unmittelbare Gefährdung  
 Keine oder sehr geringe Faserfreisetzung

**Risiko bei Bearbeitung** Grosse Gefährdung  
 In der Regel hohe Faserfreisetzung

**Dringlichkeit der Sanierung** III Sanierung vormerken  
 Kontrolle alle 5 Jahre
