PHOTOS SITUATION INSTALLATIONS DE JORAT OCTOBRE 2018

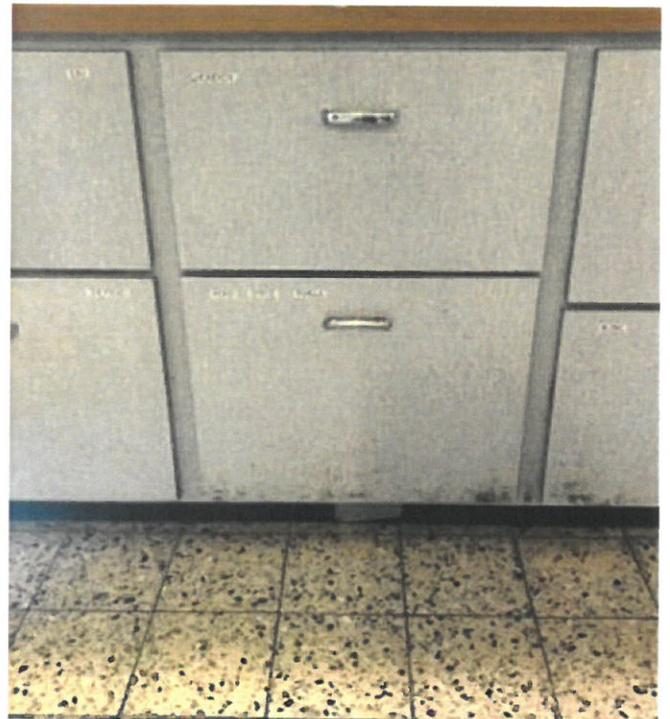
Moisissures tiroirs frigo buvette

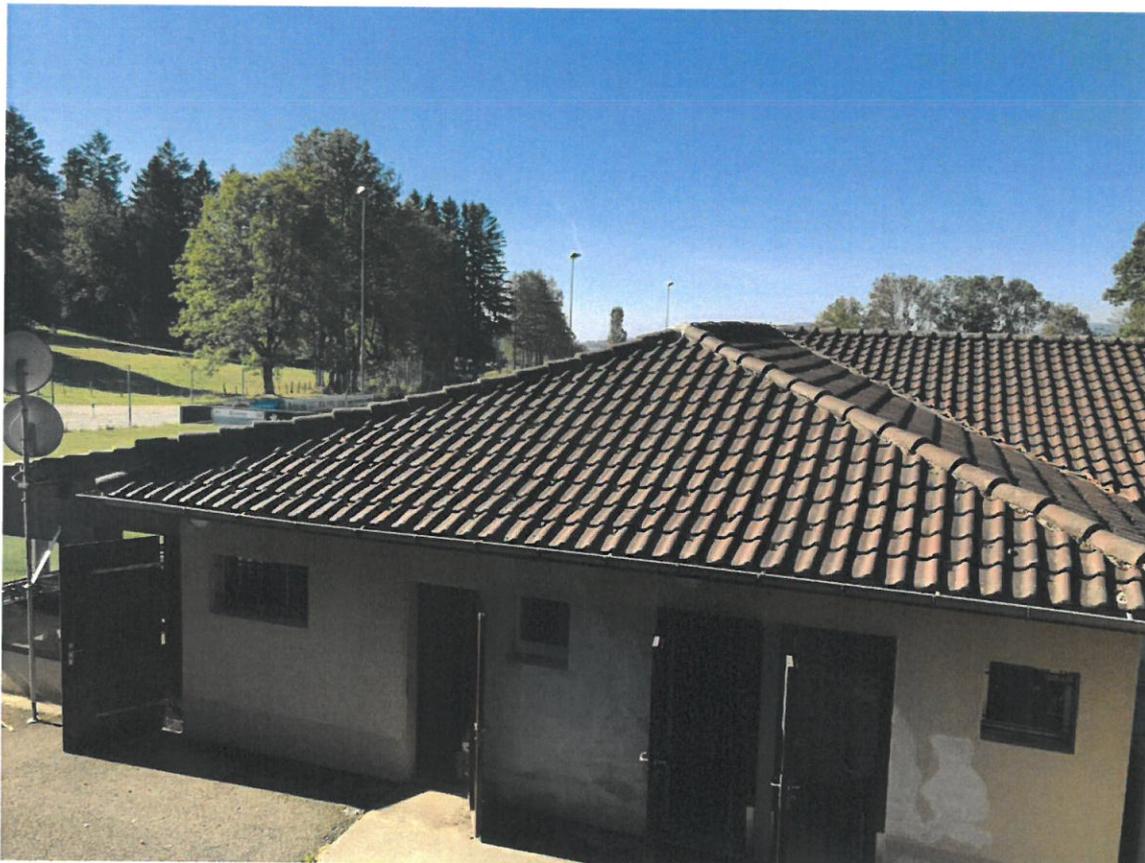
Façade Est (parties blanches crépis décollé)

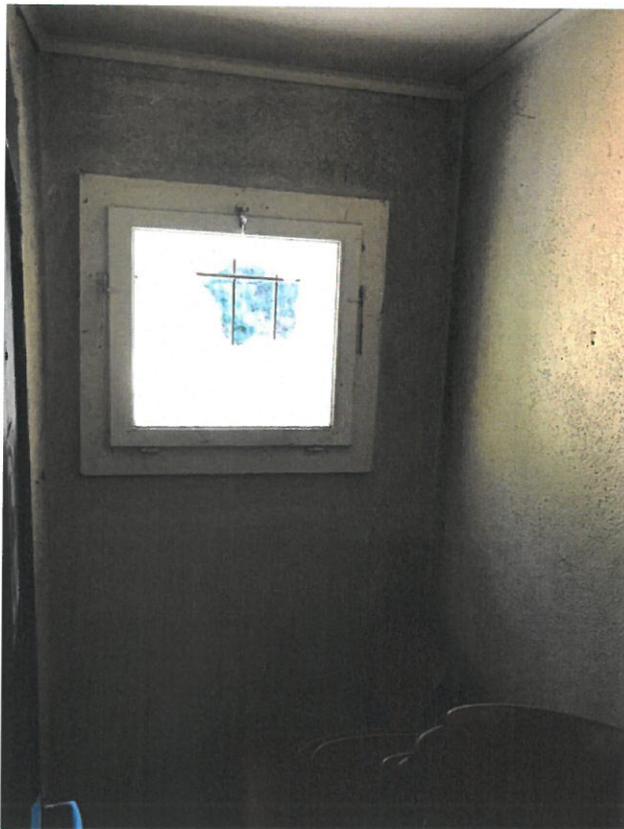
Ancien vestiaire arbitre (fenêtre cassée)
