BKP 296 – Gebäuediagnose Schadstoffe (Asbest, PCB, PAK) in der Bausubstanz  
Version 1.0

## Waldhaus

20UM074

Waldhaus  
Hohmattstrasse 50  
2532 Magglingen

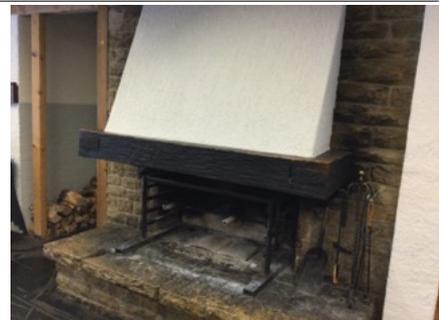
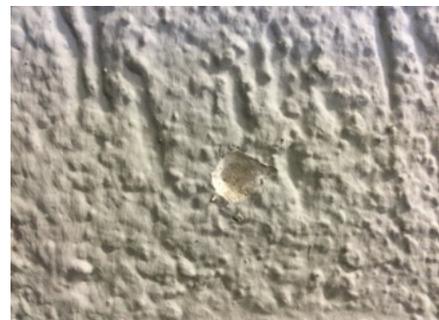
Befund-Nr. **2**

| Befund-Nr. | Geschoss | Objekt Raum | Bauteil Material | Befund Gehalt | Faser-<br>bindung | Gefährdung<br>unter<br>Betrieb | Gefährdung<br>bei<br>Bearbeitung | Dringlichkeit<br>Sanierung |
|---|---|---|---|---|---|---|---|---|
| 2 | EG | Aufenthaltsraum | Cheminée<br>Verputz | L negativ | | | | |

Raum

Schadstoff  
negativ

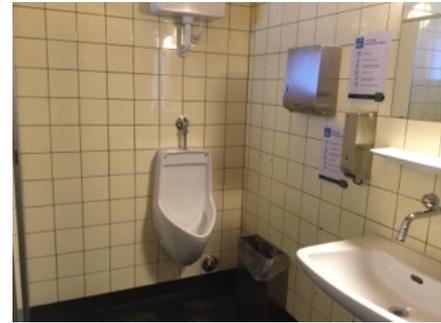
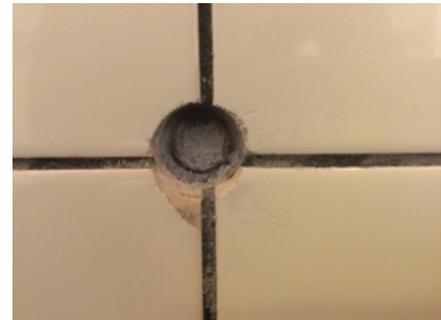
| Befund-Nr. | Geschoss | Objekt Raum | Bauteil Material | Befund Gehalt | Faser-<br>bindung | Gefährdung<br>unter<br>Betrieb | Gefährdung<br>bei<br>Bearbeitung | Dringlichkeit<br>Sanierung |
|---|---|---|---|---|---|---|---|---|
| 6 | EG | WC Herren und Pissoire<br>aussen | Keram. Wandplatten<br>Fugen- und Klebemörtel | L negativ | | | | |

Befund-Nr. **6**  
Material Fugen- und Klebemörtel  
Raum  
Schadstoff negativ

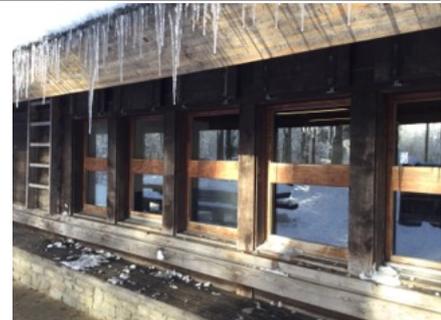
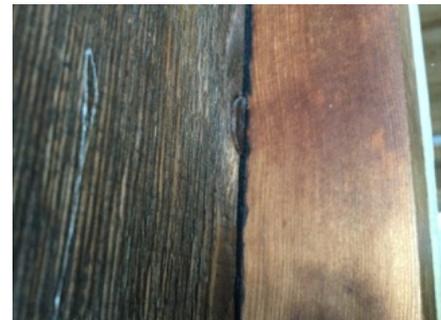
| Befund-Nr. | Geschoss | Objekt Raum | Bauteil Material | Befund Gehalt | Faser-<br>bindung | Gefährdung<br>unter<br>Betrieb | Gefährdung<br>bei<br>Bearbeitung | Dringlichkeit<br>Sanierung |
|---|---|---|---|---|---|---|---|---|
| 8 | EG | Aufenthaltsraum | Fenster<br>Anschlagkitt | L negativ | | | | |

Befund-Nr. **8**  
Material Fenster  
Raum  
Schadstoff negativ

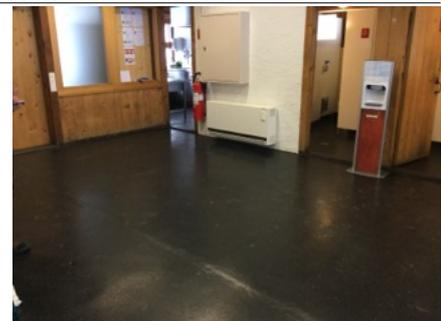
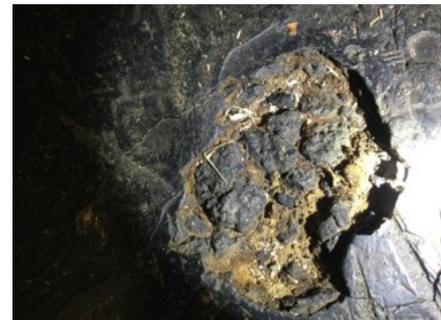
Befund-Nr. **12**

| Befund-Nr. | Geschoss | Objekt Raum | Bauteil Material | Befund Gehalt | Faser-<br>bindung | Gefährdung<br>unter<br>Betrieb | Gefährdung<br>bei<br>Bearbeitung | Dringlichkeit<br>Sanierung |
|---|---|---|---|---|---|---|---|---|
| 12 | EG | Aufenthaltsraum | Boden<br>Bodenbelag | L negativ | | | | |

Schadstoff

negativ

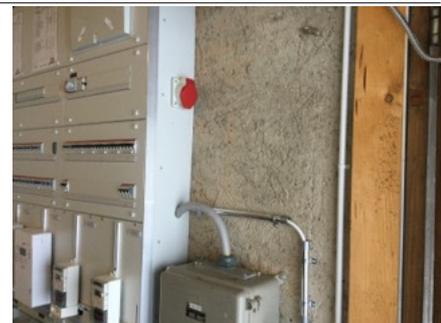
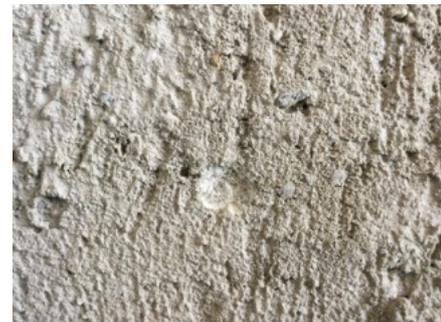
Befund-Nr. **18**

Raum

Schadstoff negativ

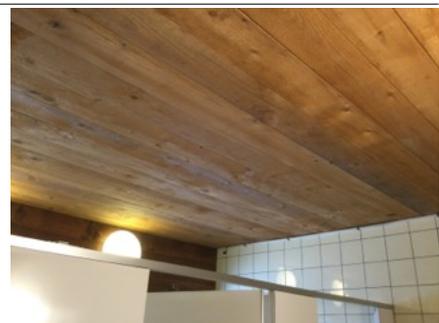
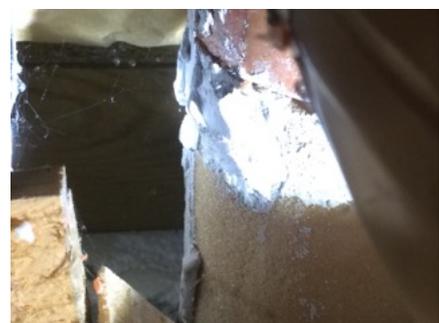
Befund-Nr. **13**

Heruntergehängte Decke Nasszellen

negativ

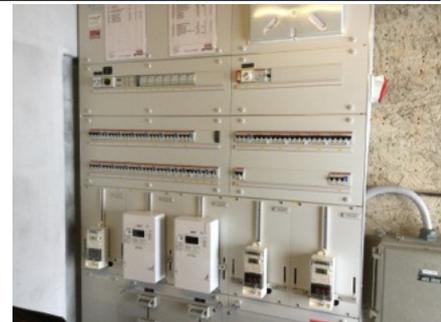
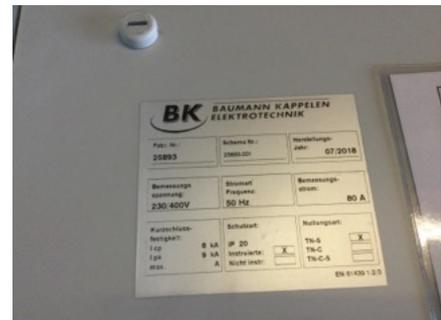
Befund-Nr. **17**

Raum  
 Schadstoff  
 negativ

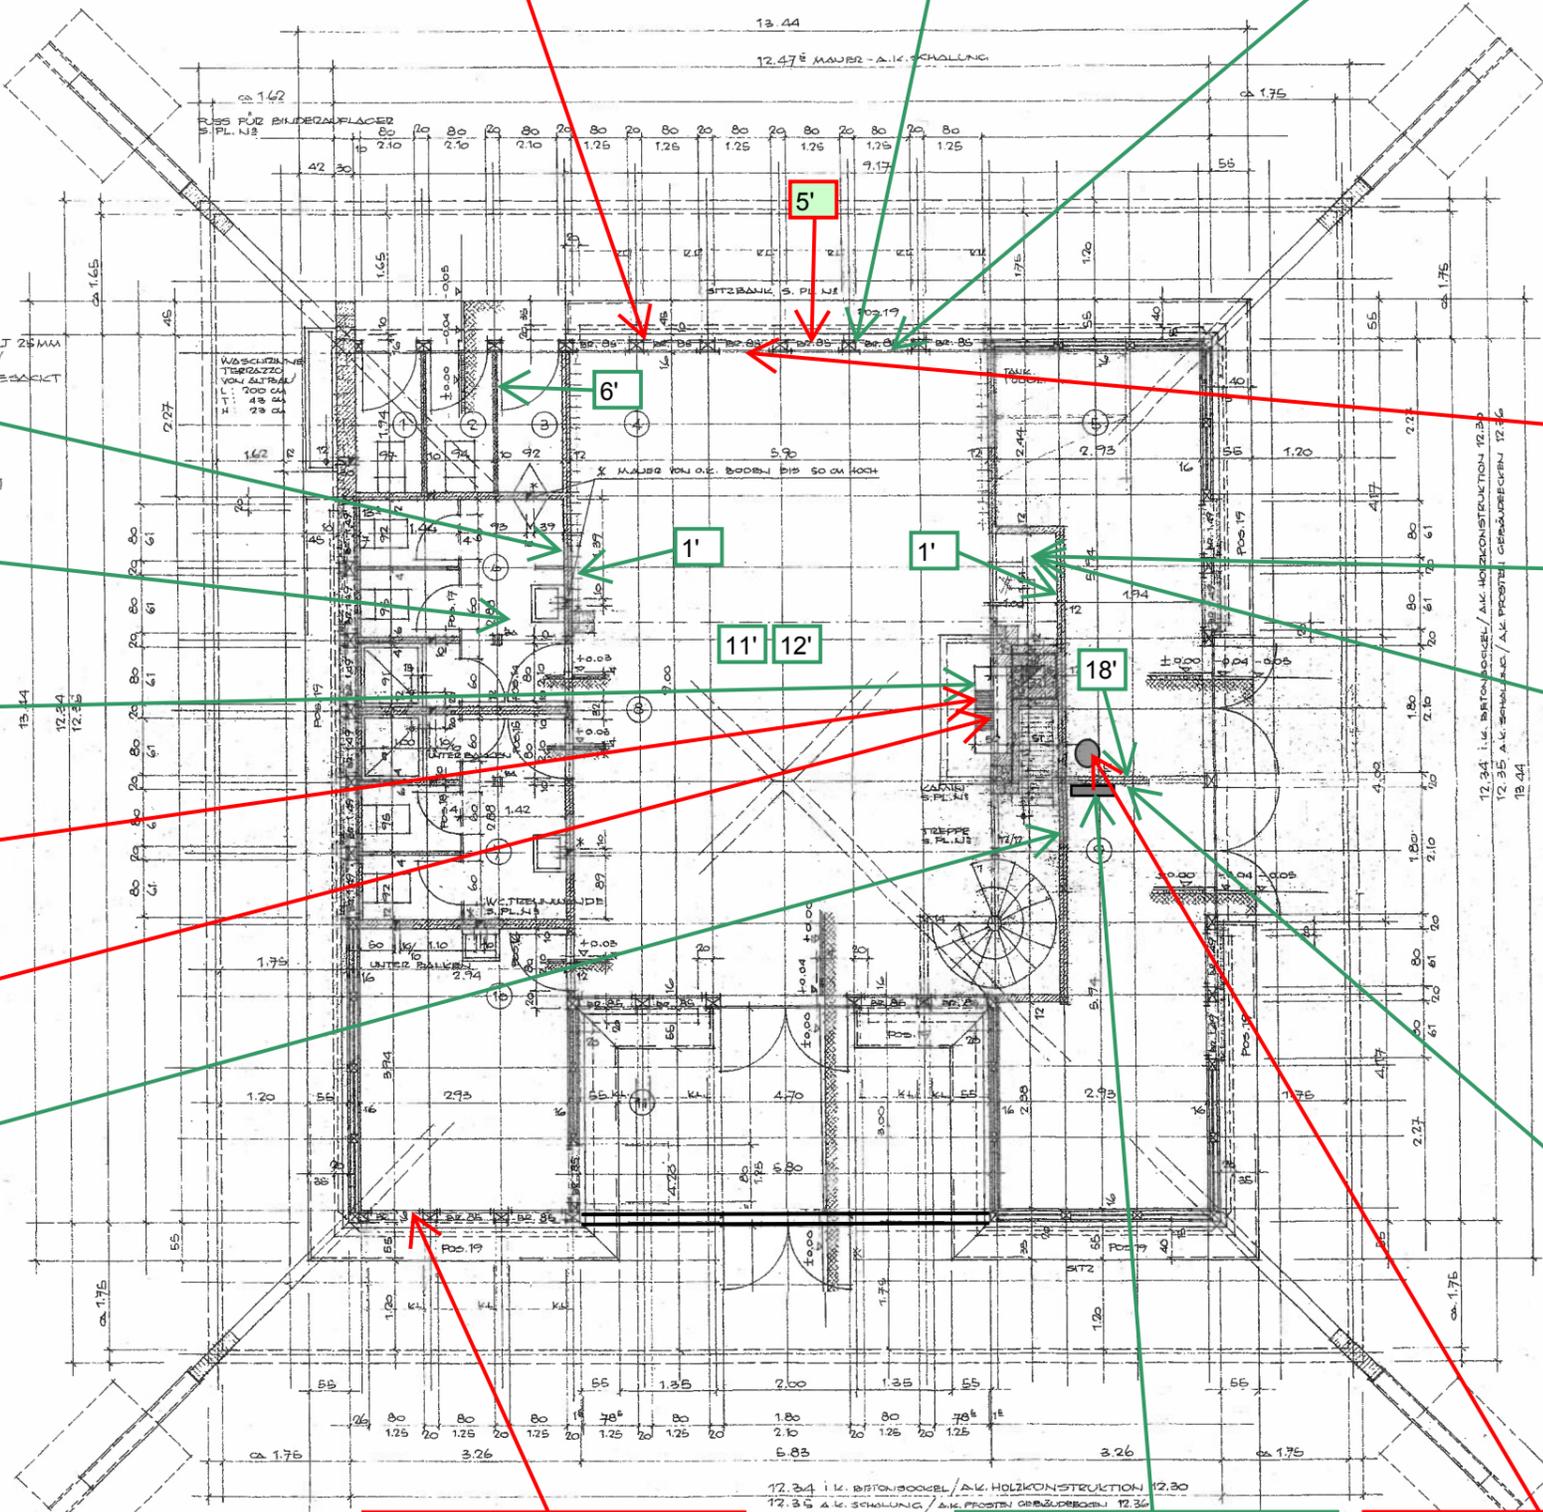
Befund Nr. 7  
 Fenster  
 Anschlagkitt (grau)  
 Asbest: positiv

Befund Nr. 8  
 Fenster  
 Anschlagkitt (schwarz)  
 Asbest: negativ

Befund Nr. 19  
 Boiler  
 Dichtung  
 Asbest: Verdacht

Befund Nr. 18  
 Wand  
 Grundputz  
 Asbest: negativ

Entfernung gemäss anerkannten Regeln der Technik ohne Unterdruckzone; jedoch mit Schutzmassnahmen und Punktabsaugung. Die Fenster können zuerst entfernt werden, danach kann mit Stechbeitel oder Spachtel der Fugenkitt entfernt werden. Keine Handmaschinen verwenden. Hierzu siehe auch Suva-Factsheet 33044 «Entfernen von Anschlagkitt von Fensterrahmen und Mauerwerk». In den Räumen dürfen sich nur Arbeiter in Schutzkleidung aufhalten, wenn möglich nur diejenigen, welche den Abbruch durchführen.

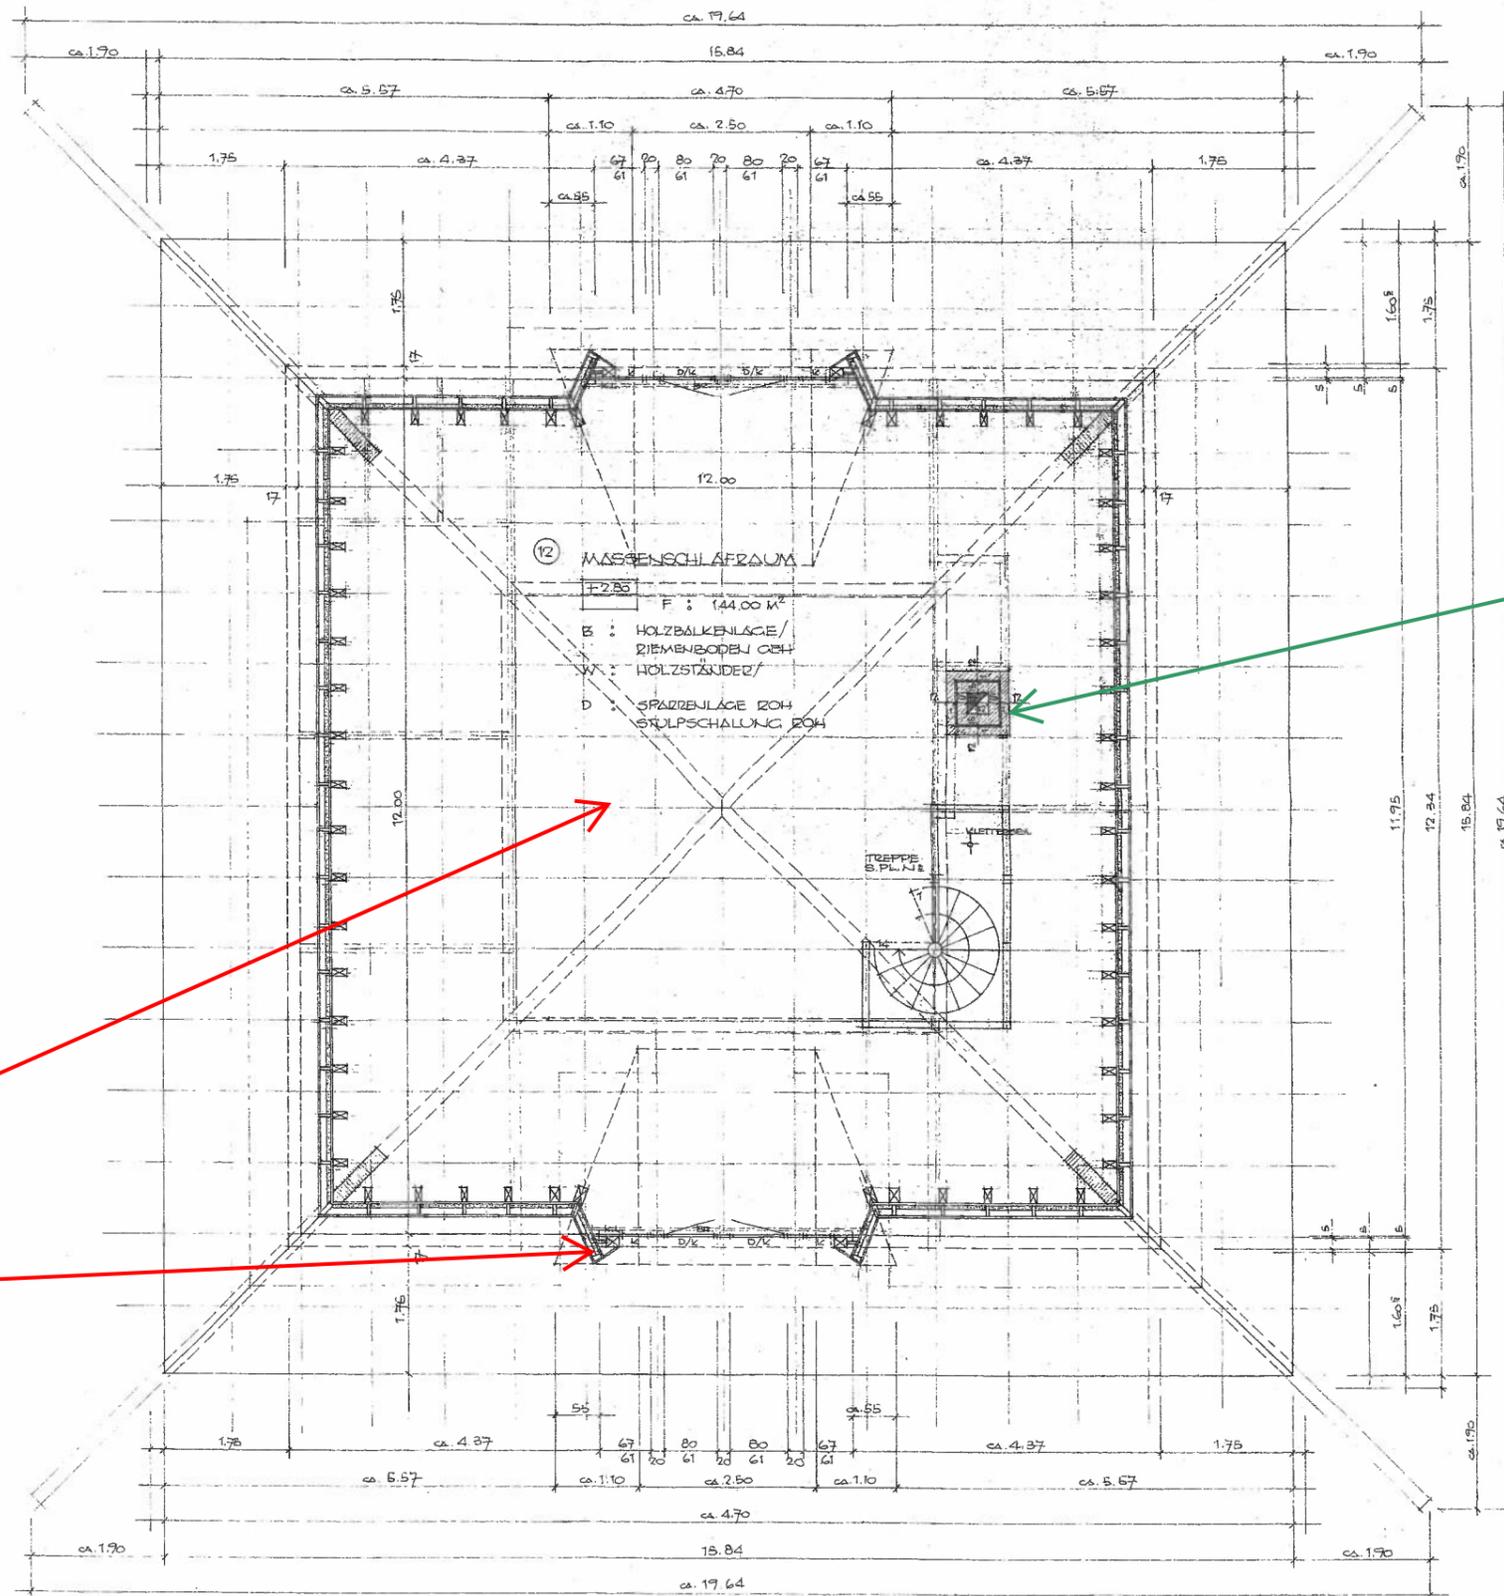
| Befund-Nr. | Geschoss | Objekt Raum | Bauteil Material | Befund Gehalt | Faser-<br>bindung | Gefährdung<br>unter<br>Betrieb | Gefährdung<br>bei<br>Bearbeitung | Dringlichkeit<br>Sanierung |
|---|---|---|---|---|---|---|---|---|
| 16 | DG | Aussen | Dachabdeckung<br>Faserzementplatte | L | FGA | keine | gross | III |

Befund Nr. 14  
 Dachkonstruktion  
 Holz  
**Holzschutzmittel: Verdacht**

Befund Nr. 16  
 Dachabdeckung  
 Faserzementplatte  
**Asbest: positiv**

Die asbesthaltigen Bauteile aus Asbestfaserzement sind ohne mechanische Beschädigung ungefährlich. Die mechanische Bearbeitung muss verhindert und der Hausdienst/Gebäudebetrieb informiert werden.
